Sanacija poda punionice piva Carlsberg Croatia

Za tvrtku Keratek d.o.o. iz Zagreba pravi je izazov bila sanacija poda punionice piva Carlsberg Croatia u Koprivnici budući da su svi strojevi i transportne linije ostali na svom mjestu, a podlogu je trebalo pripremiti i na nju položiti čak 700 m² kiselootpornih keramičkih pločica u roku od samo 15 dana

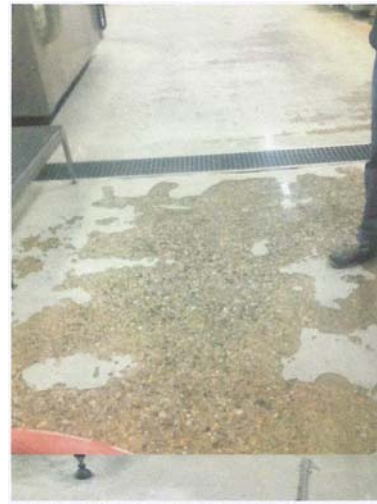
Betonska podloga je na većem dijelu ostala bez epoksi zaštite, a beton je na nekim mjestima i do 5 cm dubine nestao zbog utjecaja kiseline i lužine. K tome je traženo da u podlozi prije nanošenja kiselootporne keramike pokušamo u opločenju izvesti dodatne padove. Kako bi povećali mogućnost odvoda vode za vrijeme naših radova izvodio se je dodatni odvodni kanal prema kojem je s naše strane trebalo napraviti u opločenju dodatne padove. A da se ne bi strojevi i oprema za vrijeme naših radova zaprašili, sve je trebalo prije početka radova dobro zaštititi plastičnom folijom.

Betonska površina prije sanacije

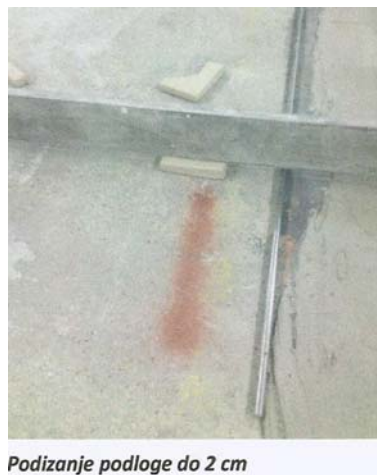
Podizanje podloge do 2 cm

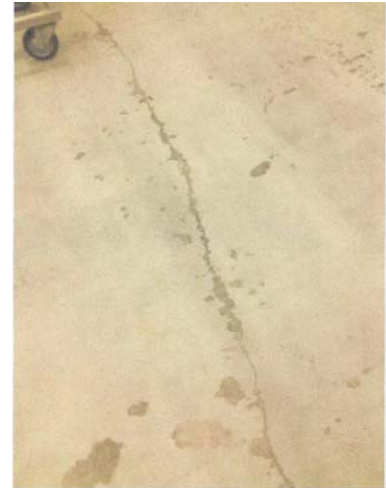
Kod štralanja su se u betonskoj podlozi otvorile pukotine širine od 2 do 5 mm koje je trebalo sanirati. Da bi se sanirale trebalo ih je dijamantnim flekserima otvoriti u dubini od cca. 1 cm i širine oko 5 mm (i tu se je koristio usisivač za prašinu!). Pukotine su zalivene epoksi smolom EPORIP tvrtke Mapei koje su zatvorile pukotine i stabilizirale podlogu. Prije postave keramike, površina koja je oblagana sljedeći dan premazana je primerom 'ECO PRIMER GRIP' tvrtke Mapei i time je povećana prionljivost ljepila za polaganje. Za izvedbu padova do 5 mm korišteno je ljepilo KERAFLEX tvrtke Mapei. Za debljinu 5 mm i više korištena je masa Mapei PLANITOP PAD 330. Sve površine su dan prije postave keramike prešpahtlane ljepilom KERAFLEX.

Pukotine u betonu

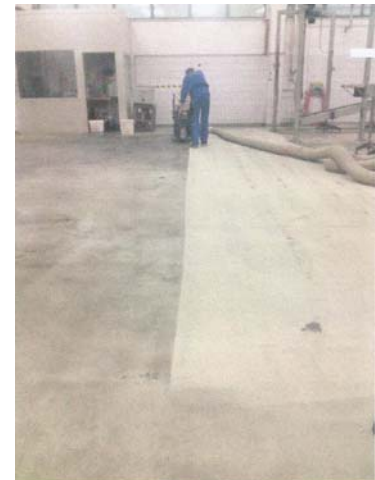
Čišćenje podloge sačmarenjem

Prva faza pripreme podloge bila je štralanje strojem sa čeličnim kuglicama uz istodobno korištenje vakuum stroja da se ne bi stvarala prašina. Štralanje je moguće samo na suhoj podlozi pa je trebalo ukloniti vodu s mjesta gdje je stajala. Kod štralanja su udarcima čeličnih kuglica skinuti zaostali dijelovi epoksi mase. Površina betona se hrapavi, skida se nečistoća te uklanjaju mekani dijelovi. Ostaje samo hrapava površina. Tek nakon štralanja su u podu otvorene sve pukotine.

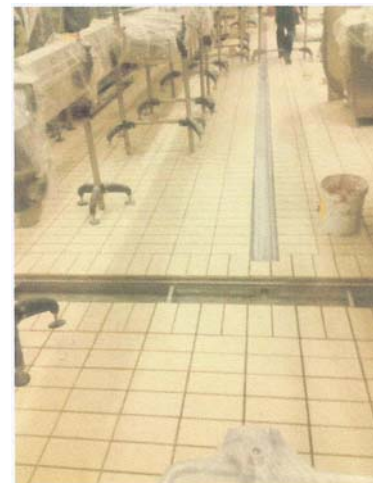
Postava novih odvodnih kanala

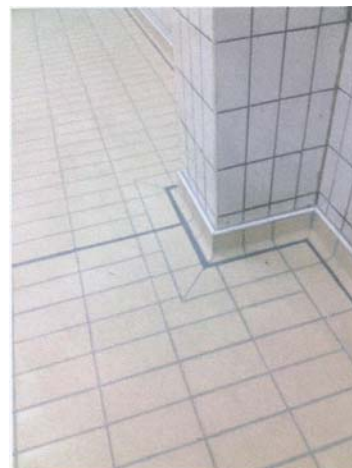
Izvedeno opločenje sa holkerima i dilatacijskim fugama

Pločice su polagane u KERAFLEX ljepilo s otvorenom fugom 5 do 7 mm i fugom za dilatacije širine 10 do 12 mm.

Sljedeći dan su postavljeni holkeri te potom ispunjene dilatacijske fuge trajnoelastičnim kitom Habenit 50 tvrtke Höganäs.
